# Rathaus Langenhagen

Projektstatus und -ablauf

Anbau und Sanierung Bestandsvariante

Teil 2: Bauzustandsbericht

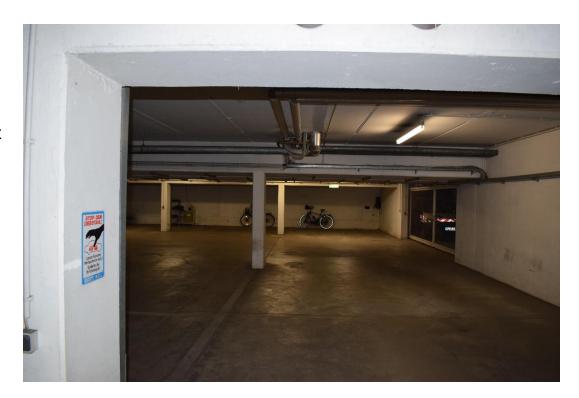
# **Tragwerk**

- Sichtung lediglich KG-Decke und Wände
- Rissbildungen erkennbar, jedoch keine statische Relevanz
- Überschreitung zulässiger Rissbreiten nicht identifiziert
- Untersuchung der Risstiefe wird empfohlen um tieferliegende Schäden ausschließen zu können
- Heizung der Einfahrtrampe ist ohne Funktion

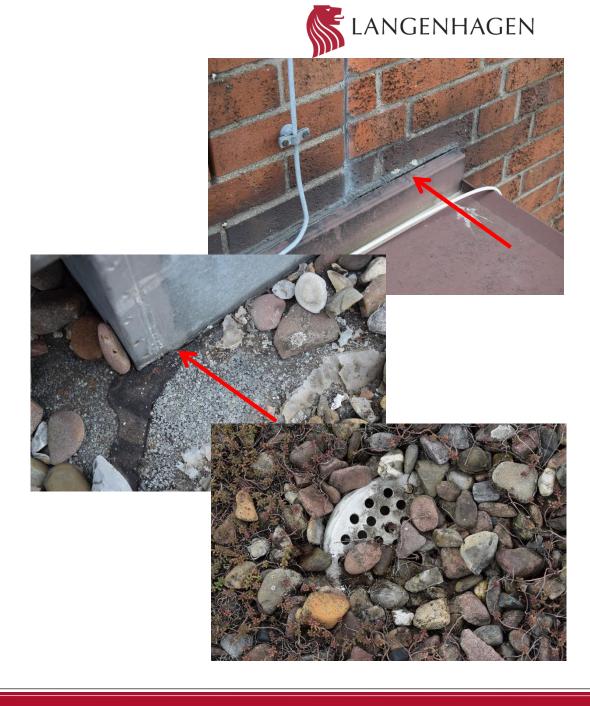
Dachabdichtung und Entwässerung wesentlich intakt

- In Anschlussbereichen von Bauteilen und Durchdringungen Nacharbeiten/Abdichtungen notwendig
- Kontrolle und Reinigung der Entwässerungsbauteile empfohlen
- Im Fall der Sanierung sind alle Dachflächen auf den heutigen energetische Standard zu bringen

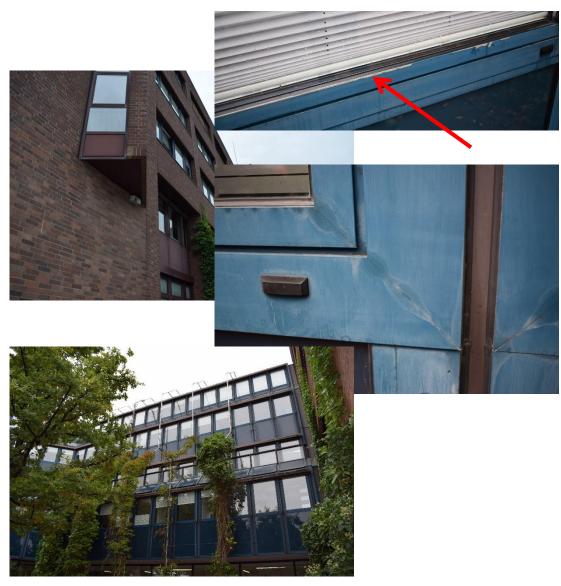
#### **Fassaden**

- Klinkerfassade gedämmt und in intakten Zustand (keine Durchfeuchtung oder wesentliche Risse zu identifizieren)
- Fensterrahmen verblichen und in Teilbereichen mit abgeplatzter Beschichtung und Feuchteschäden an den Fensterrahmen
- rückwertige Alu-Glasfassade an zahlreichen Stellen undicht und die Funktion der Fenster nur eingeschränkt möglich; eine Sanierung der Fassade ist unter wirtschaftlichem Aspekt nicht zu empfehlen
- mittelfristig ist der Austausch der rückwertigen Alu-Glasfassade auch in Hinblick auf die energetische Qualität und der dauerhaften Funktion empfohlen
- Automatikeingangstüren keine Ersatzteile verfügbar

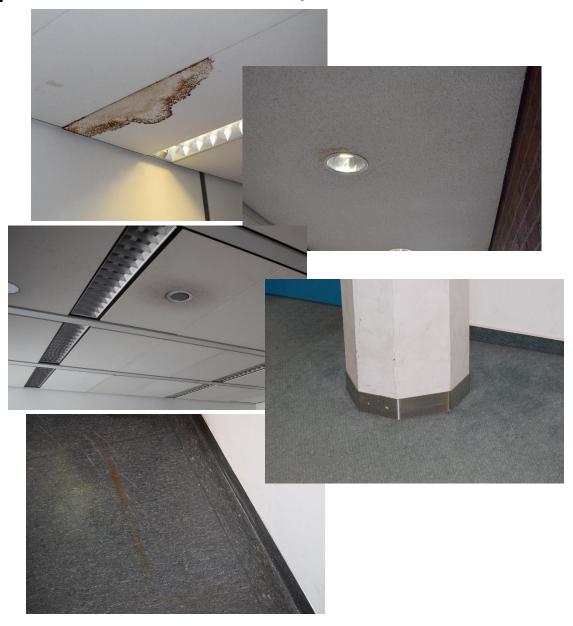
### Raumbildende Ausbauten

- alle Bereiche (Büros, Flure, Sanitärbereiche, etc.) befinden sich in einem veralteten Zustand. Für das bestehende Deckensystem sind keine Ersatzelemente mehr verfügbar. Die Deckentraglast der Abhangdecke ist nicht dokumentiert.
- die Oberflächenbeläge (Wand, Decke, Boden) sind größtenteils noch aus dem Ursprungsjahr und befinden sich in einem unterschiedlich abgenutzten aber renovierungs.- und z.T sanierungsbedürftigen Zustand
- aus wirtschaftlicher Sicht ist eine punktuelle Sanierung ohne wesentliche Renovierung / Sanierung anderer Bauteile nicht empfehlenswert, da alle Bereiche ein identisch veralteten Zustand aufweisen

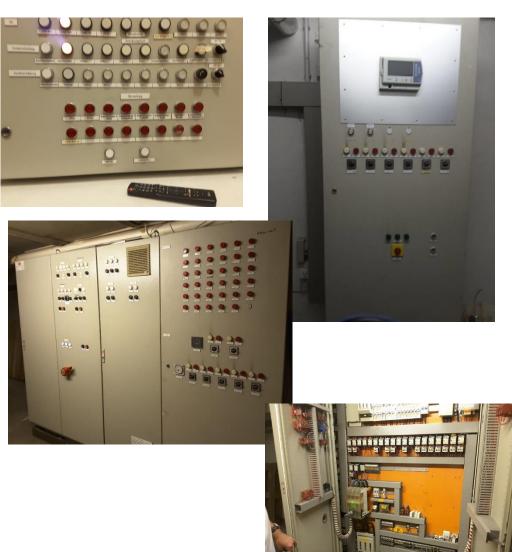
#### Gebäudeautomation

- eine Weiterverwendung der Gebäudeautomationsanlage einschl. der Verkabelung ist im Fall der Gebäudesanierung nicht möglich
- die veraltete Schalt- und Steuerungstechnik ist störanfällig
- eine Umrüstung der Technikbauteile und Anpassung auf die neuen technischen Anlagen ist unwirtschaftlich
- Leitungsinstallationen sind im Bereich von Brandabschnittsquerungen und – bereichen mangelhaft, da brandschutztechnischen Anforderungen nicht erfüllt werden
- Anforderungen an die Grundsätze der VDE-Richtlinien, Trennung von Starkund Schwachstromverkabelung, zur elektromagnetische Verträglichkeit sind nicht gegeben

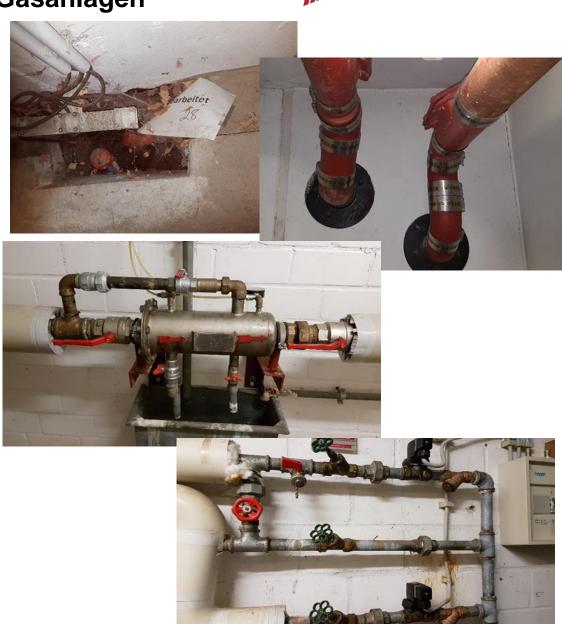
# Abwasser-, Wasser- und Gasanlagen

- Schmutzwasser-Hebeanlage noch aus der Errichtungszeit
- Entwässerungsleitungen bestehen aus muffenlosen Gussrohren
- Trinkwassereinspeisung ist über veralteten Filter und unzulässiger Umgehungsleitung geführt
- Trinkwasseranschluss an den Brunnen ist unzulässigerweise ohne Netzabtrennung
- sanitäre Einrichtungen sind größtenteils noch aus der Errichtungszeit

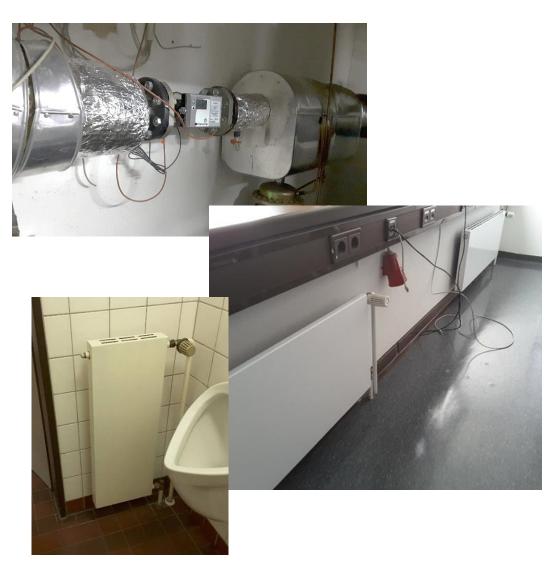
# Wärmeversorgungsanlagen

- Wärmeversorgung erfolgt ohne Netztrennung
- Umwälzpumpen zum Teil veraltet
- Abgleich Heizungssystems und Anpassung Umwälzpumpenleistung an Bedarf ist nicht gegeben.
- Mindestanforderungen an EnEV, ErP-Richtlinie oder Brandschutz sind nicht gewährleistet.
- Funktionsfähigkeit der Bodenheizung fraglich

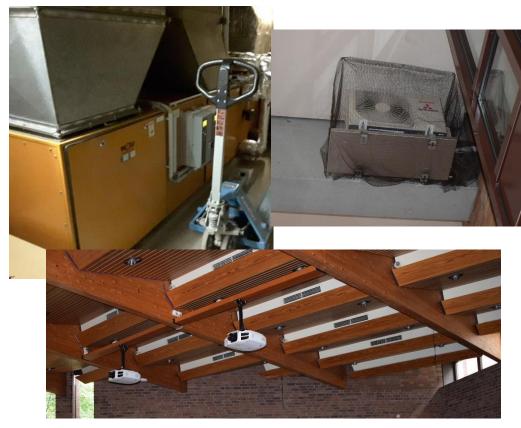
# **Lufttechnische Anlagen**

- Für die Ratssäale sind eigene Lüftung- bzw. Teilklimaanlagen installiert, welche die rechnerische Nutzungsdauer weit überschritten haben
- Luftführung ist als mangelhaft zu bezeichnen
- Gesamtkonzept der Kälteversorgung unter energetischen Gesichtspunkten nicht bestehend
- Büro- und Besprechungsräume werden über unkontrollierte, natürliche Fensterlüftung mit Frischluft versorgt
- Wenige Räume mit dezentralen Umluftsplitgeräten nachgerüstet

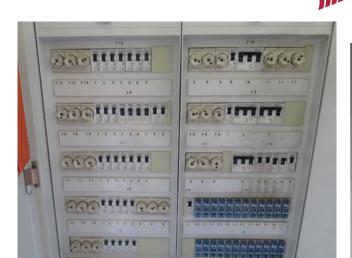
# Starkstromanlagen

- die Sicherheitsbeleuchtungsverteilung besteht ohne eine räumliche Abtrennung
- die Leitungsverbindung zwischen Zentralbatterie und Sicherheitsbeleuchtungsverteilung ist ohne Funktionserhalt ausgeführt
- die Bereichsunterverteiler bieten keine Erweiterungsreserven, ebenso fehlt der Berührungsschutz
- die Kabeltrassen sind größtenteils überbelegt. Eine Nachverlegung von Kabel / Leitungen ist hier nicht statthaft
- die derzeitige Beleuchtungsanlage entspricht nicht den Anforderungen an eine energetisch ausgerichtete Beleuchtungsanlage

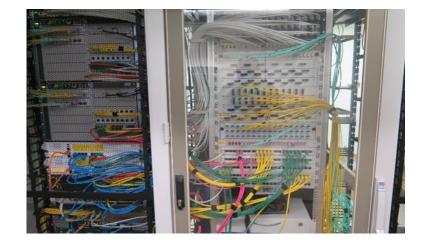
# Fernmelde- und Informationstechnische Anlagen

- das Gebäude verfügt in Teilbereichen über eine veralterte, aber funktionierende Einbruchmeldeanlage
- eine Umstellung der Datenanschlüsse auf IP Telefonie ist aufgrund der ausgelasteten Kabeltrassen, eine Nachinstallierung nicht möglich
- die Erweiterung von Installationsgeräten, wie Datendosen ist flächendeckend im Brüstungskanal aus Platzgründen nicht möglich
